# DIJAGNOZA I PRIJEDLOG SANACIJE ZIDANIH KONSTRUKCIJA OŠTEĆENIH U RATU - PRIMJER ISPITIVANJA "GRADSKJE VIJEĆNICE" U SARAJEVU

## DIAGNOSIS AND PROPOSAL FOR RESTORATION OF MASONRY STRUCTURES DAMAGED DURING THE WAR – AN EXAMPLE OF EXAMINATION OF VIJEĆNICA (CITY HALL) IN SARAJEVO

*Dr. Dario Almesberger,  
mr. Namik Kupusović,  
Miljenko Tončić\**

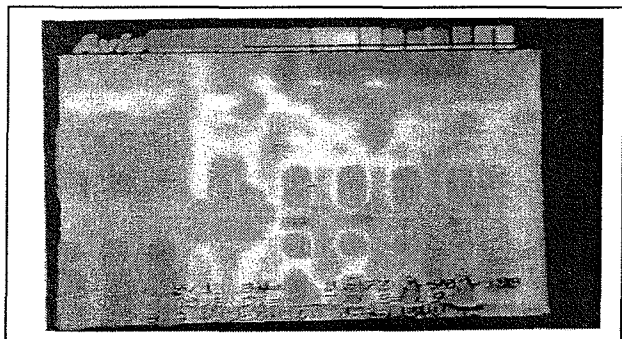
slika 1. Termografski snimak dijela južne fasade

Termografski snimak pokazuje tamnije zone (plava boja) neposredno ispod krovne konstrukcije. Na tom dijelu zgrade zid je jako vlažan i kod niskih temperatura ciklusi zamrzavanja razaraju zidanu konstrukciju. Zelena boja termograma ukazuje na mjesta smanjene prionljivosti fasadne žbuke za zidanu konstrukciju. Na drugom primjeru, termografski snimak pokazuje da je usljed požara došlo do ljuštenja kamena u gornjem dijelu ispitanih stupova, i da je stropna konstrukcija vlažna (plava boja).

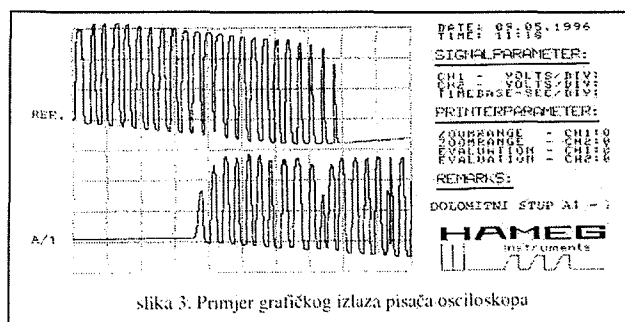
slika 3. Primjer grafičkog izlaza pisača osciloskopa

Ispitivanje ultrazvukom provedeno je na svim karakterističnim mjestima konstrukcije. Osim mjerenja kvaliteta opeke, izvršena su mjerenja i između dvije opeke da bi se utvrdila prionljivost maltera i opeke i kvalitet zapunjenosti fuge. Za ilustraciju prilažu se rezultati prolaza vala kroz ispitivana mjesta stubova na ulazu "A" i "A/1" u vidu tabele i grafičkog izlaza pisača osciloskopa.

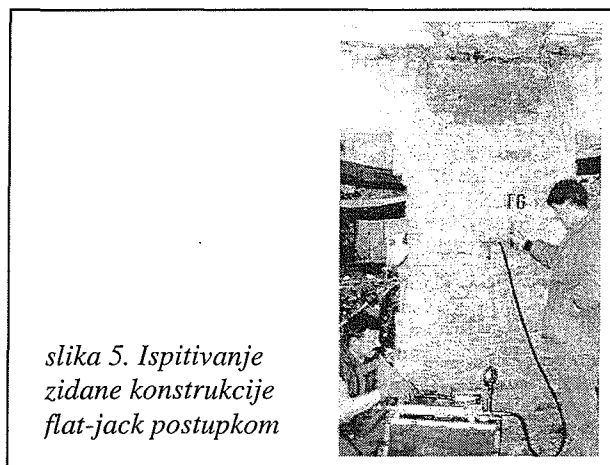
slika 5. Ispitivanje zidane konstrukcije flat-jack postupkom

presama). Sa ovom vrstom ispitivanja moguće je izmjeriti vrijednost napona na licu mjesta i tako doći do opterećenja na tom dijelu konstrukcije. Ispitivanje se bazira na naponskom opuštanju kojeg prouzrokuje horizontalni rez okomit na površinu zida. Na objektu Vijećnice proba sa flat-jackom je u saradnji sa projektantom-statičarem izvršena na nekoliko karakterističnih mjesta zidane konstrukcije.

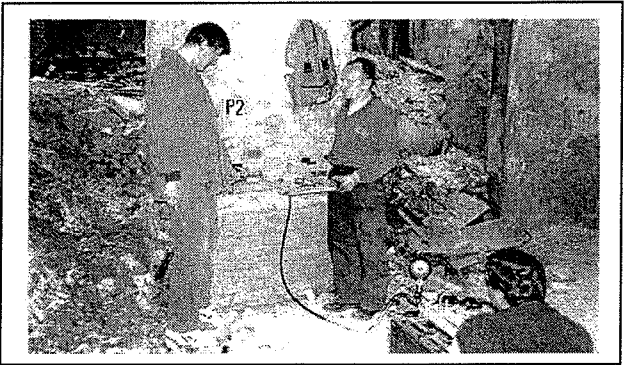
slika 8. Ispitivanje zidane konstrukcije pull-out metodom

Eksperimentalni podaci probe izvlačenja PULL-OUT prikazuju se tabelarno za svaku karakterističnu zonu. U određenim zonama je došlo do pucanja opeke prije njenog izvlačenja. Ova činjenica potvrđuje dobru prionljivost morta i opeke što je, uostalom, ustanovljeno ultrazvukom i endoskopijom.

Ispitivanje smičuće otpornosti zida pomoću PULL-OUT metode pokazalo je da u 90% slučajeva nije došlo do izvlačenja opeke već je ona pukla kod relativno male smičuće sile. To se objašnjava njenom razorenom strukturom nastalom pod uticajem požara. Ovo stanje je opasno u slučaju djelovanja seizmičkog opterećenja.

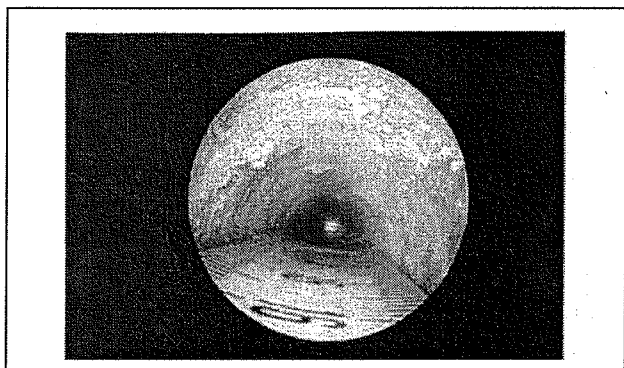
slika 9. Karakterističan snimak unutrašnjosti zidane konstrukcije

U slučaju ispitivanja Vijećnice, snimci pokazuju dobru popunjenost fuga, ali je mort jako vlažan i friabilan. Tokom bušenja rupa za endoskopiju, umjesto fine prašine, iz rupa je izlazila mokra glina zbog vrlo visokog postotka vlage u zidovima prizemlja objekta.

Fuge zidane konstrukcije su dobro popunjene, a mort je veoma vlažan i friabilan. Hemijska analiza opeke i morta pokazala je prisutnost sulfata u količini nešto većoj od dopuštene.
